広島の被爆建物に対する合衆国戦略爆撃調査団による被害調査と改修・保存利用への応用に関する研究～鉄筋コンクリート造建物に関連して～

石丸 紀興 (いしまる のりおき)

広島諸事・地域再生研究所

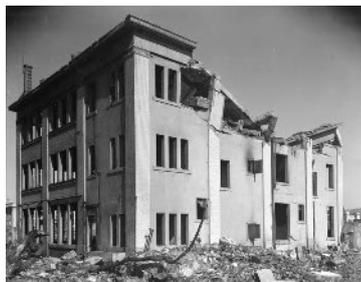
ついでこれらの建物の構造的破壊の実態をみてみよう（表 6）。被爆建物の損害の全体像に近い状況を明らかにする破壊度指数についてみると、データとして明示できる。ただし、破壊度が把握された建物事例が多くないので、十分な考察ができないが、21 件についてはランク分けして被爆による建物破壊度の概観ができる。特に広島瓦斯本社（写真 1）、帝国銀行（写真 2）、下村時計店（写真 3）については、被爆後の写真で見ても破壊度の著しいことがわかり、数値的にいえばさらに広島駅、大林組（合衆国調査団調査では子供百貨店とされている）の高比率、三和銀行の中の高比率、日本赤十字社事務所、燃料会館等の中比率ということになり、どのような建物に集中的な構造的破壊が及んでいたかが明らかになった。

写真 1 広島瓦斯本社
撮影 / 米国戦略爆撃調査団
所蔵 / 米国国立公文書館
提供 / 広島平和記念資料館

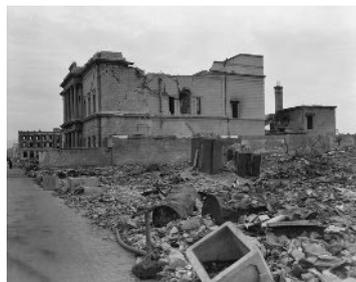
写真 2 帝国銀行広島支店
撮影 / 米国戦略爆撃調査団
所蔵 / 米国国立公文書館
提供 / 広島平和記念資料館

このように合衆国調査団調査はその傾向は概ね現実と対応関係があるが、中にその傾向と逆らった動きをした場合もあった。帝国銀行は全く調査結果と異なる動きをした典型事例といえる。帝国銀行は徹底的な破壊であったのにも関わらず、あたかもその傾向に逆らうように改修されて結果的に長期間利用された典型事例である。
