被爆した墓石（慈仙寺跡の墓石）

〔地図番号12〕

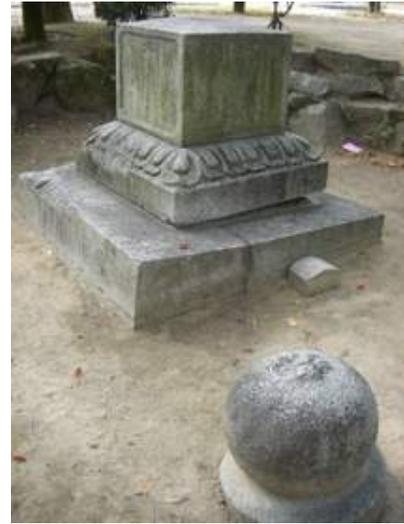
五輪塔（台座付き）。24枚の花弁で飾った台座の上に「地」の文字のある四角な石、その上にはそれぞれ「水」「火」「風・空」の文字を彫った三つの石が据えてあった。

強烈な爆風で境内にあったたくさんの墓石も吹き飛ばされ散乱しました。被爆当時の姿で残されているこの墓（爆心地から約270m）は、広島藩浅野家年寄の岡本宮内のものです。

平和記念公園の中で、被爆当時の地面をそのままとどめているのは、この墓地だけです。公園が盛り土して建設されたため、周囲を石で囲んで、池の底のようになってしまったこの部分が当時の地面です。（斜め前に落ちている「風・空」の部分はひとつの石ですが、流れ込んだ砂で、下側の「風」の部分が埋まって見えなくなっています。）
